## ***ОБ ОДНОЙ ПРИЧИНЕ НЕОЖИДАННОГО РАЗРУШЕНИЯ КОЛЁС***

С.В.Петров, доктор технических наук,  
Киев, Институт газ НАН Украины

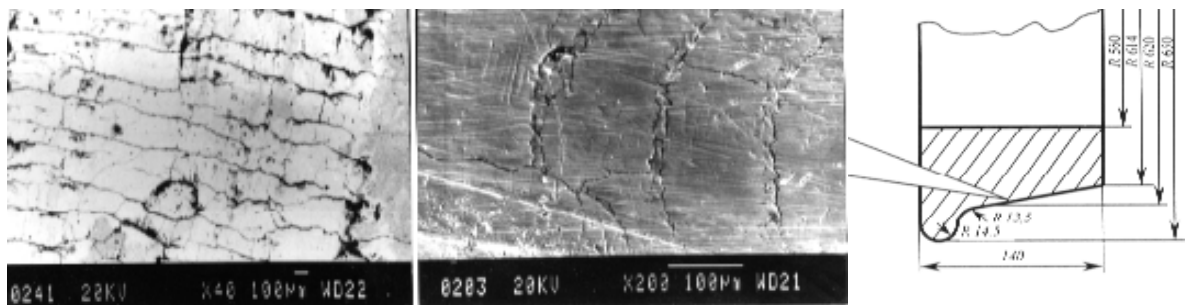
Вместе с тем, на практике наличие опасного поверхностного дефекта, который с большой вероятностью может привести к разрушению колеса, определить очень просто. Наиболее опасной по расчетам и наблюдениям является зона перехода гребня к поверхности катания. Если здесь обнаружится сеть микротрещин, напоминающую «рыбью чешую» (Рис 1), следует просто проточить колесо, не дожидаясь появления запрещенных к эксплуатации дефектов. Под «рыбьей чешуей» находится множество микротрещин (Рис.2), каждая из которых может вызвать разрушение. Данный вид поверхностного дефекта является «лакмусовой бумажкой» на низкое качество материала колёсной стали.

Рис.1 Поверхностный дефект «Рыбья чешуя»

На мой взгляд будет не лишним внести в «Инструкцию по формированию и содержанию колёсных пар» данный вид поверхностного дефекта как несовместимый с эксплуатацией. По глубокому убеждению автора это снизит количество аварий.

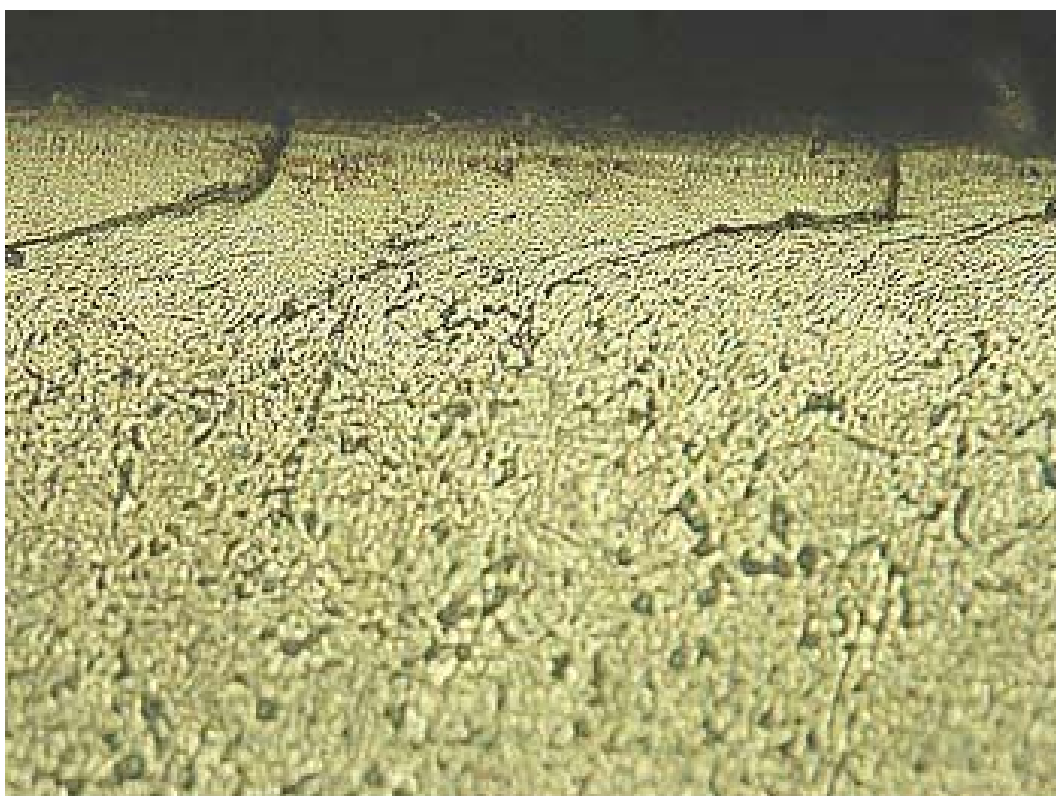
Рис. 2. Поверхностные микротрещины
